72-11  
Dec. 1971.

TO: ALL SNO\*JET DEALERS.

SUBJECT: CLUTCH GUARD

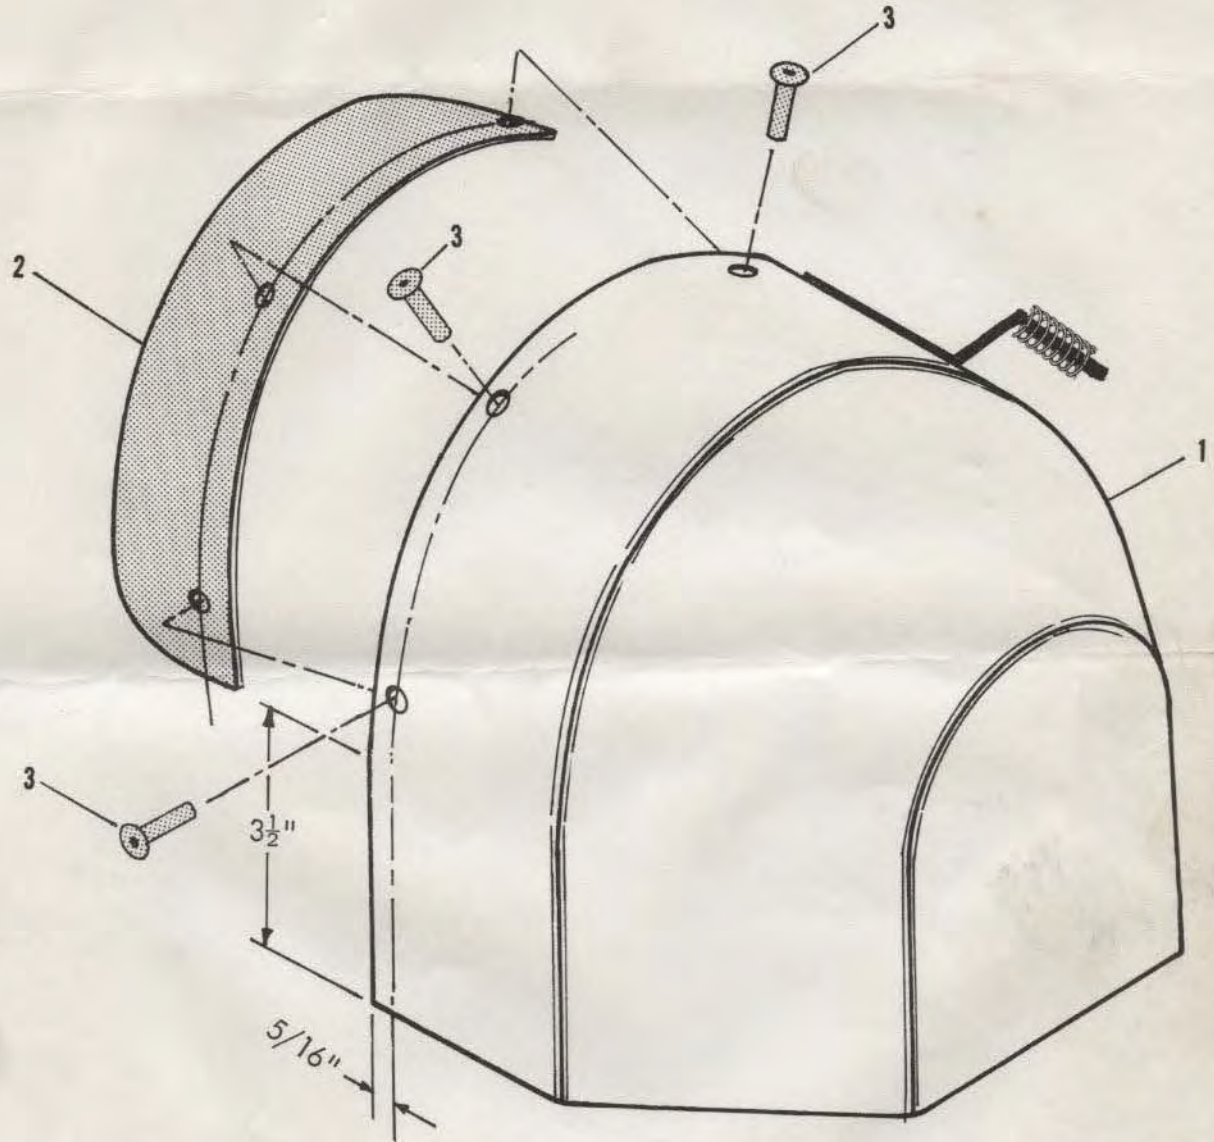
## GUARD - PULLEY

The Clutch Pulley on all models without an engine cover is not completely covered by the Clutch Guard.

To ensure that there is no possibility of touching this pulley when it is rotating, an extension will be installed on all snowmobiles that have not been modified in production.

Install a Clutch Guard Extension as shown in the diagram attached.

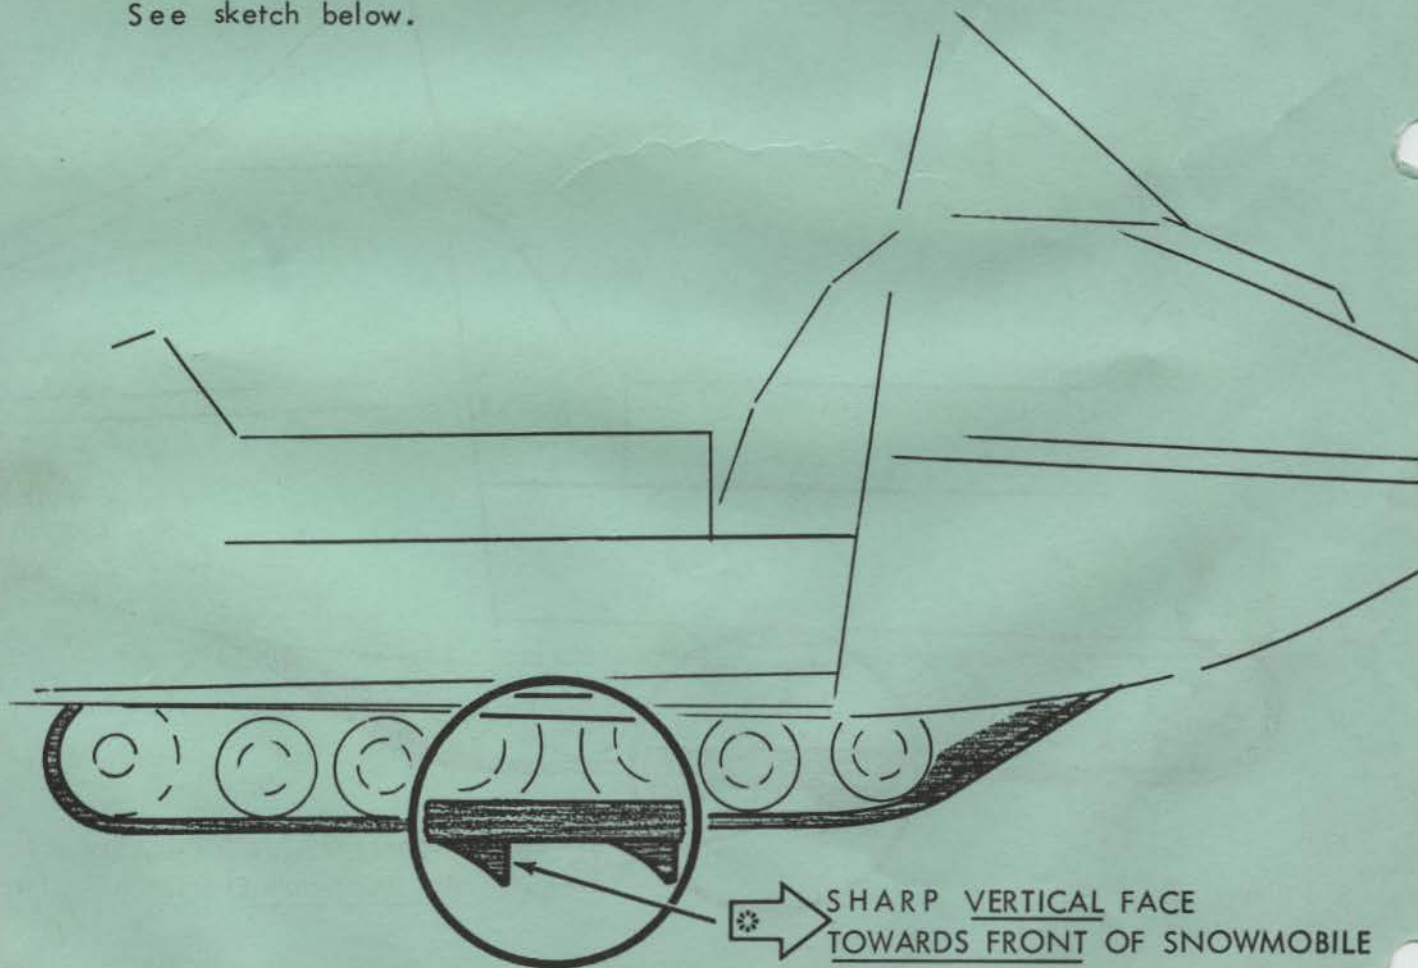
There is some confusion over the correct direction of rotation of the new Sno\*Jet Positrack.

The sharp vertical(\*) face of the tread pattern has to be facing towards the FRONT of the snowmobile when on the bottom run, i.e. when in contact with the ground.

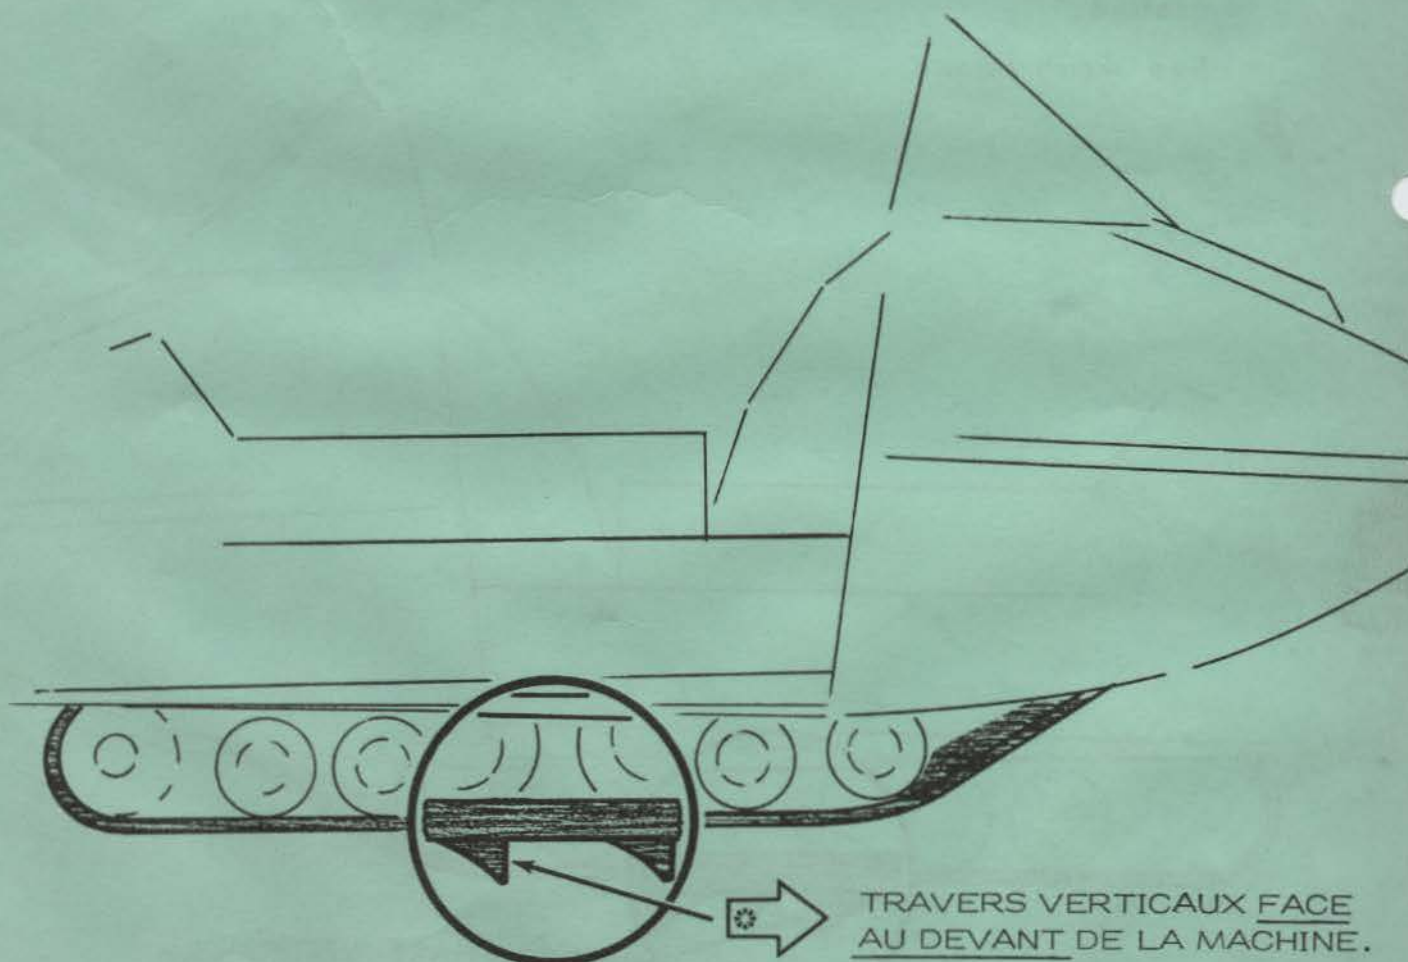
A plusieurs reprises il y a eu confusion sur la position d'installer la chenille positrack.

Les travers verticaux\* de la chenille devront faire face aux dedans de la machine en position de marche.

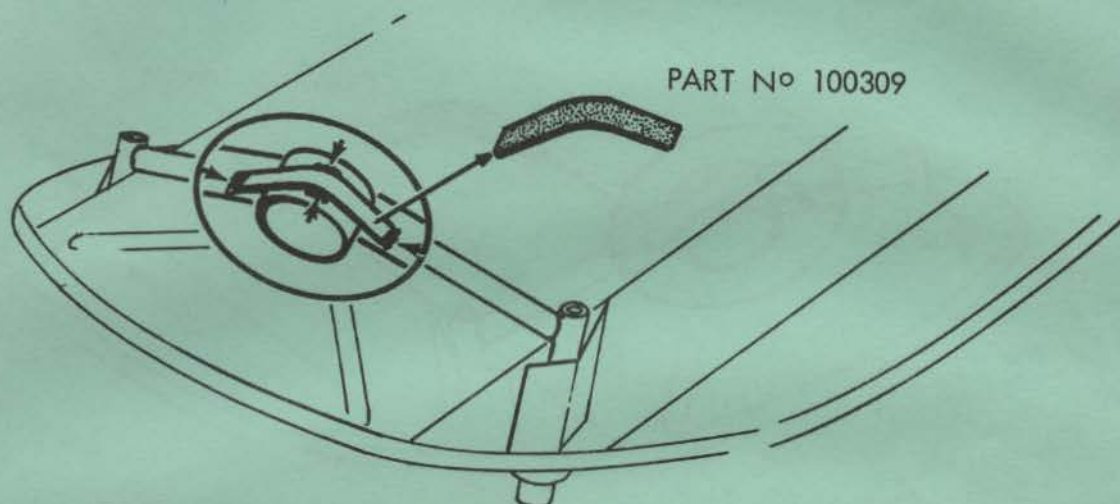
The bushing for the steering column that is welded to the lower steering support is reinforced by a support strap as shown in the sketch above.

Approximately 500 chassis have been released without the support strap Pt N° 100309 which leaves the steering assembly too weak.

The units concerned are all model 010078 Star Jet Y338 and the serial numbers are confined between 145001 and 145750.

**ACTION:** All chassis that bear numbers between 145001 and 145750 **MUST BE EXAMINED BEFORE THEY ARE USED**, and the support strap welded in place as shown above (see the 4 arrows).

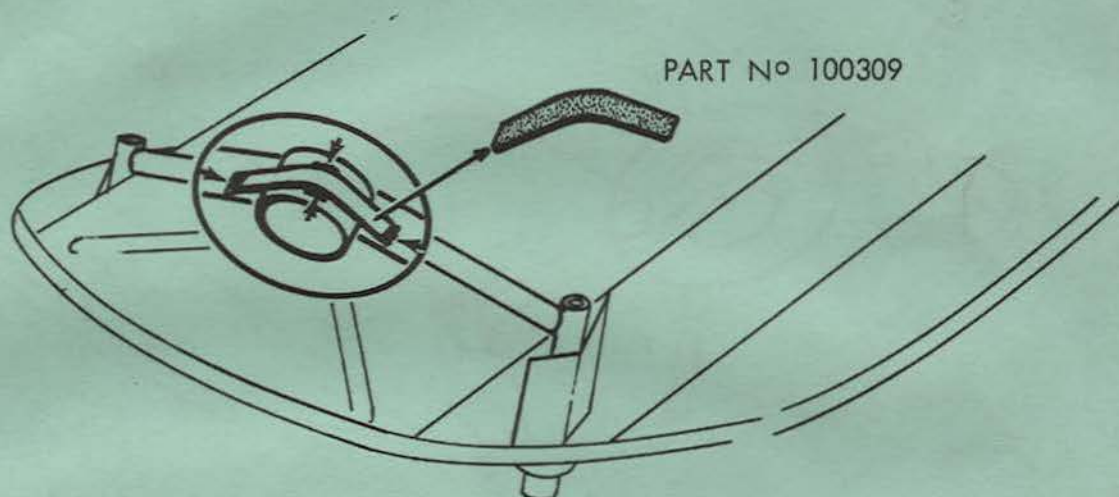
La bushing de cope pour le volant qui est soudée à la partie inférieure du renfort du volant est renforcie par une courroie tel que démontré dans le dessin ci-haut.

500 unités ont été envoyées sans avoir cette courroie de renfort, pièce no. 100309, ce qui faiblit le volant.

Ces unités en question sont les modèles 010078 Star Jet Y338 et les numéros de série varient entre 145001 et 145750.

PROCEDURE: Toutes les unités qui ont les numéros de série entre 145001 et 145750 DEVRONT ETRE VERIFIEES AVANT D'ETRE UTILISEES, et elles devront avoir cette courroie (voir les 4 flèches).

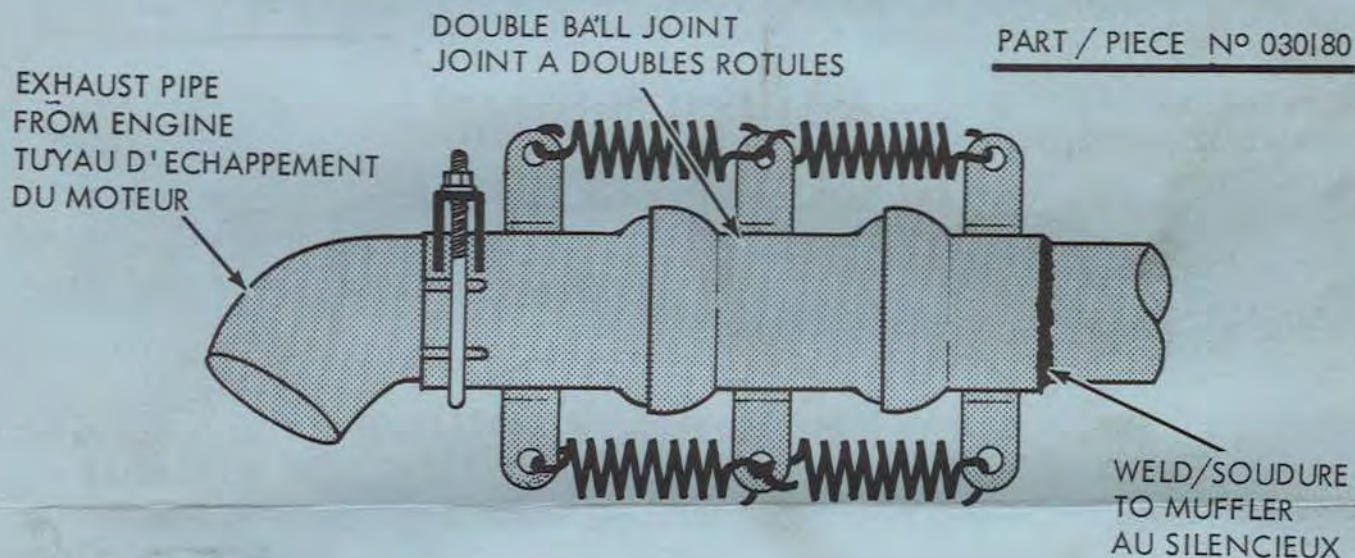
We are experiencing a limited number of problems in the field with the flex pipe between the engine and the muffler on the 292cc Yamaha.

If the flex pipe breaks, please obtain from your distributor, #030180 Double Ball Joint Assembly. It is easily installed by welding the short end of the assembly to the muffler and clamping the other end to the exhaust pipe from the engine, thereby replacing the flex pipe.

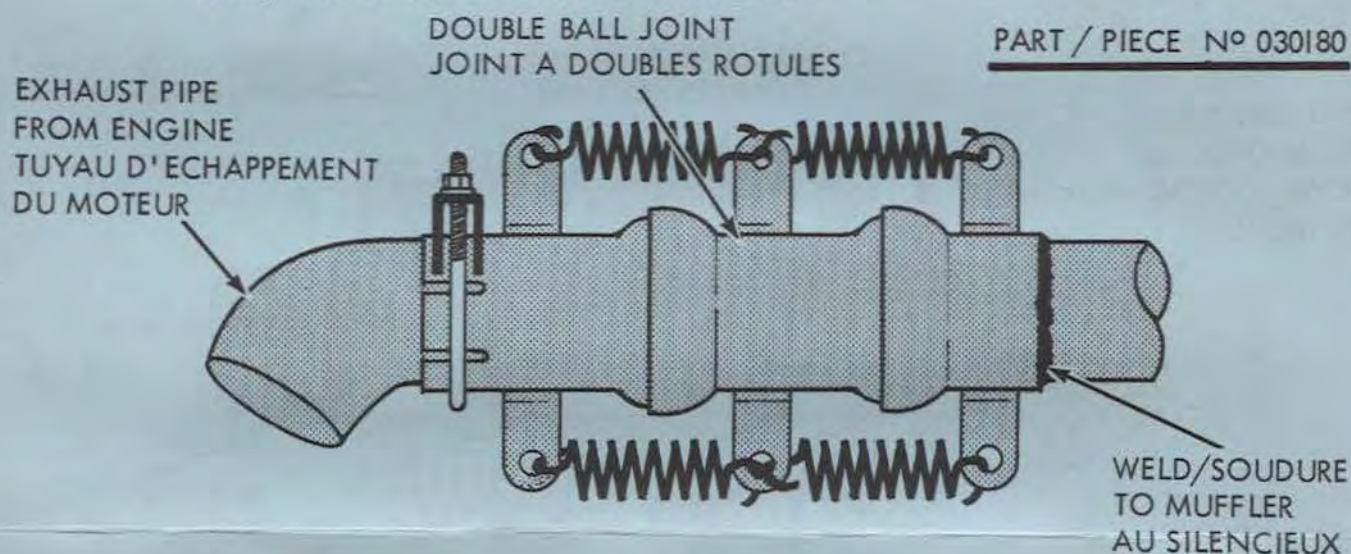
Nous expérimentons un nombre limité de problèmes concernant le tuyau flexible installé entre le moteur et le silencieux sur les Yamaha 292cc.

Si le tuyau flexible casse, veuillez obtenir du distributeur un joint rotule double # 030180. Ce tuyau facile à remplacer, se remplace de la manière suivante, en soudant le bout court au silencieux et en serrant l'autre bout au tuyau d'échappement qui sort du moteur.

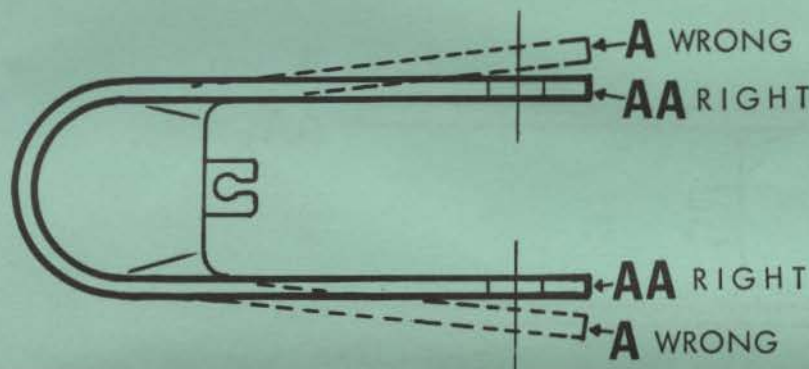
Some complaints have been received from the field to the effect that some throttle levers will not come back to the idling position.

If the sides are not parallel when the lever is installed in place, the holding bolt will squeeze the sides and prevent the lever from working freely.

Please dismantle the throttle lever and insure that the two sides are parallel, and not open as shown in position A. If they are open, bend the sides until they become parallel, as in position AA.

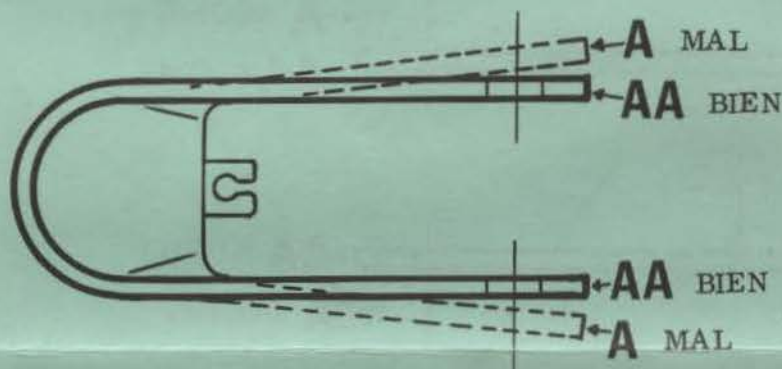
Nous avons reçu quelques plaintes du fait que les leviers d'accélérateur ne revenaient pas en position neutre.

Si les deux côtés ne sont pas parallèles lorsque le levier est installé, le boulon du levier va serrer les deux côtés de ce dernier et empêcher celui-ci de pivoter normalement.

Veuillez enlever le levier et vous assurer que les deux côtés sont parallèles et non pas comme à la position A. S'ils sont ouverts, refermez les deux côtés jusqu'à ce qu'ils deviennent parallèles, comme à la position AA.

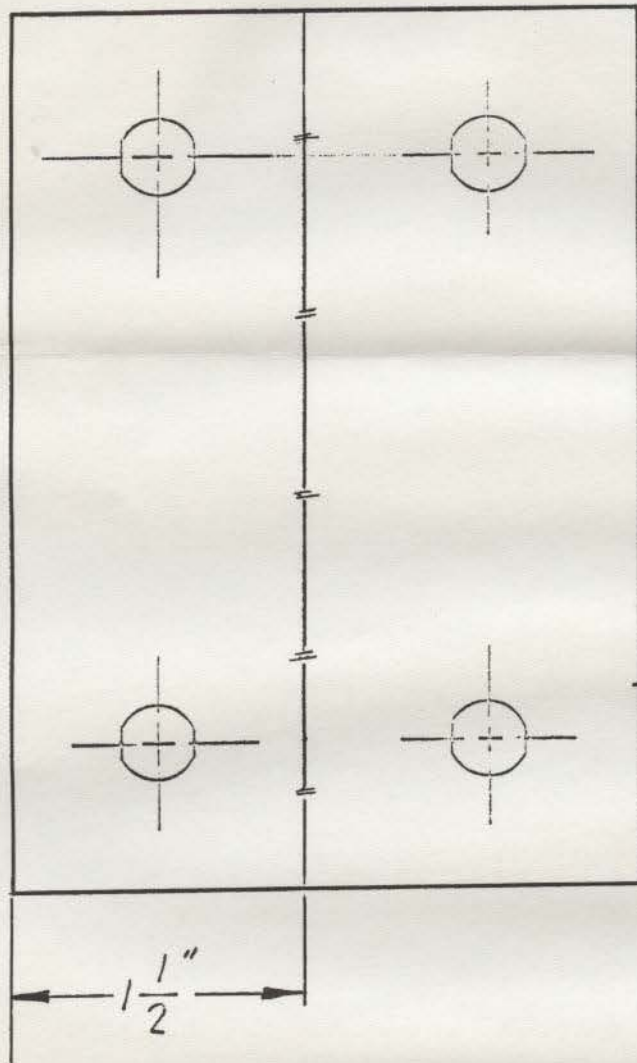
The ski-leg camber on many Super-Jet models is not absolutely correct.

The defect was caused by a lack of accuracy when the ski leg tubes were welded to the chassis. This defect is present to a certain extent on most wide track units. Fortunately, it cannot be noticed and does not have any effect on the handling of the machine.

In cases where it is necessary, the easiest way to bring the ski back to its normal position would be to bend slightly the extension plate (part number /080035 ). Please see the attached sketch. This can be done very easily if the plate is heated with a torch along the dotted line.
