72-11  
Dec. 1971.

TO: ALL SNO\*JET DEALERS.

SUBJECT: CLUTCH GUARD

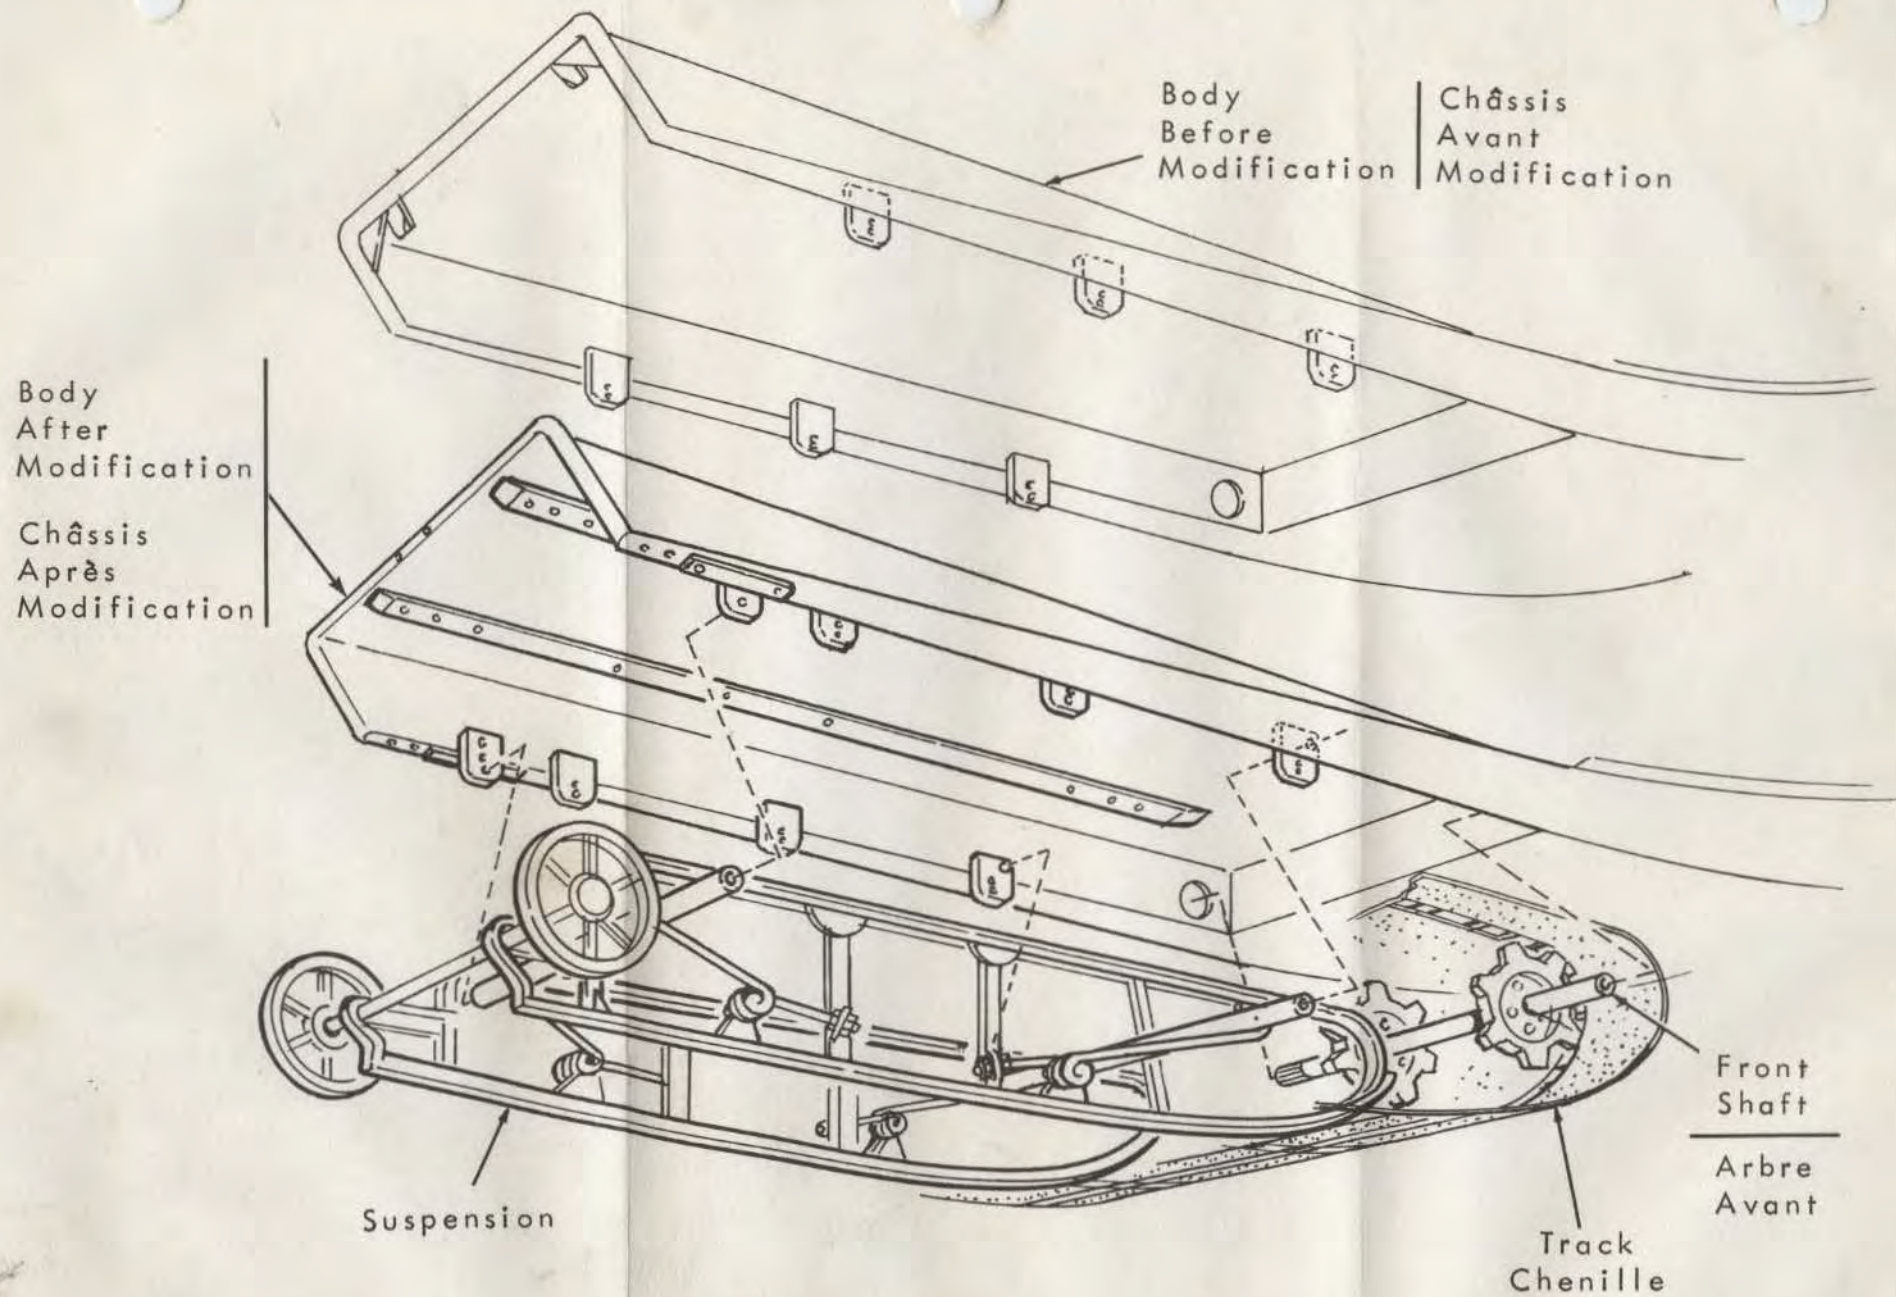
Le défaut a été occasionné par un manque de précision lorsque les tubes ont été soudés au châssis. Ce défaut est présent jusqu'à un certain point sur presque toutes les unités "wide track". Heureusement, il n'est pas apparent et n'a aucun effet sur le maniement de la moto-neige.

Au cas où il serait nécessaire de corriger cette condition, le moyen le plus facile pour replacer le ski à sa position normale serait de plier légèrement la plaque d'extension (pièce # 080035). Voir croquis ci-attaché. Ceci peut être effectué très facilement en chauffant à la ligne pointillée la plaque avec une torche.
